**Oggetto: Relazione tecnica dell'intervento conservativo e di manutenzione straordinaria di alcune zone del paramento lapideo parietale e decorativo interno alla zona absidale della  
Pieve di Gropina, frazione di Loro Ciuffenna – Arezzo**

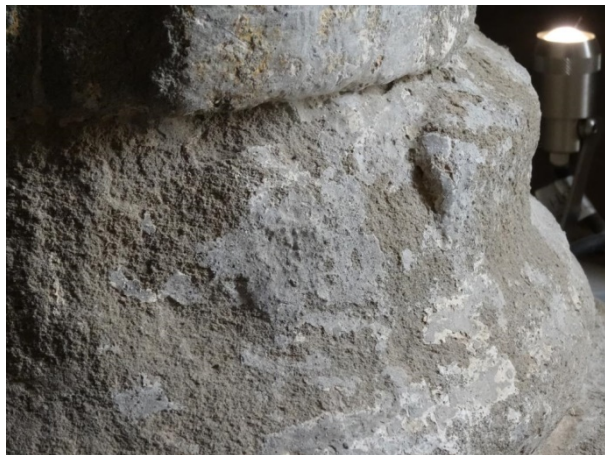
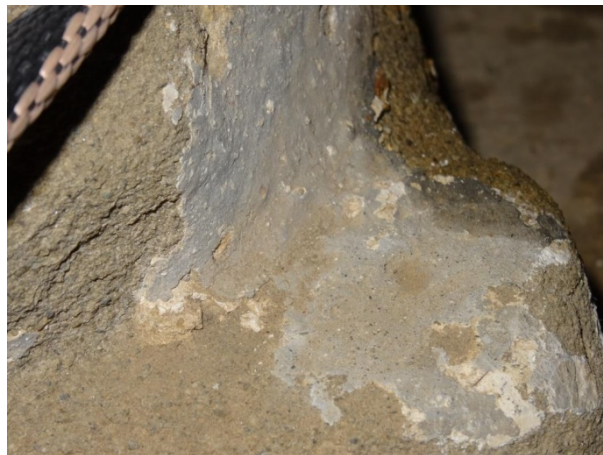
capitelli della parete destra, è dato dalla presenza di patine bianche da attribuire ad un'origine antropica e costituite da scialbature a calce di tonalità bianca e grigia.

Foto 1,2: presenza di scialbi a base di calce sulla superficie lapidea dei capitelli

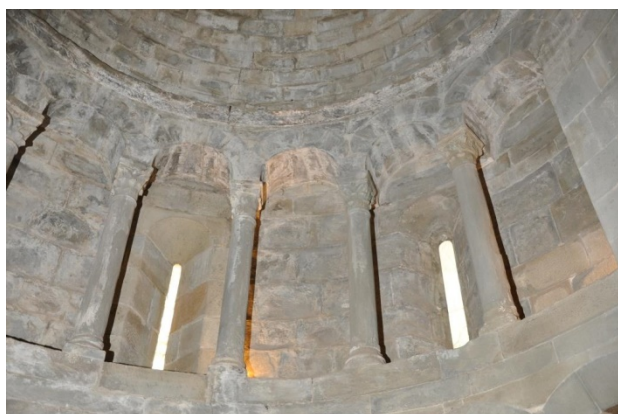
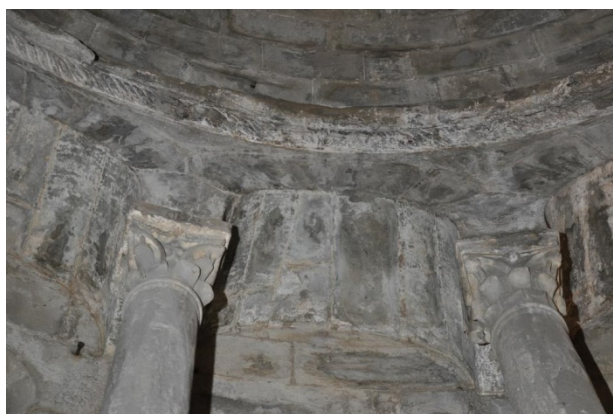
La superficie lapidea interna alla zona absidale della Pieve di Gropina presentava un degrado causato da diversi fattori. Si trovano sulla superficie zone con patina di sostanze saline sia di origine carbonatica che organica, in parte veicolate da infiltrazioni dalle coperture oltre che a decoesione della matrice del substrato. Erano presenti, per la tipologia della materia costituente, zone localizzate di alterazioni prodotte da abrasione e polverizzazione della pietra, esfoliazioni e distacchi con alcune perdite di volumi superficiali. Alcune parti sono tuttora in buono stato, in quanto sostituite in interventi precedenti. Un aspetto interessante, riscontrato in piccole tracce anche nell'intervento dei

Foto3,4: superficie lapidea dell'abside con evidenti efflorescenze bianche e macchie carbonatiche

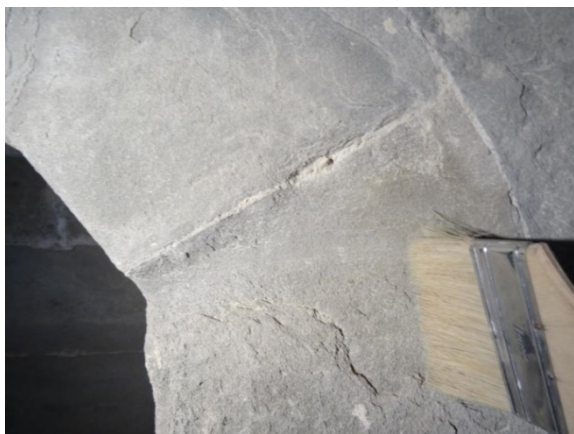
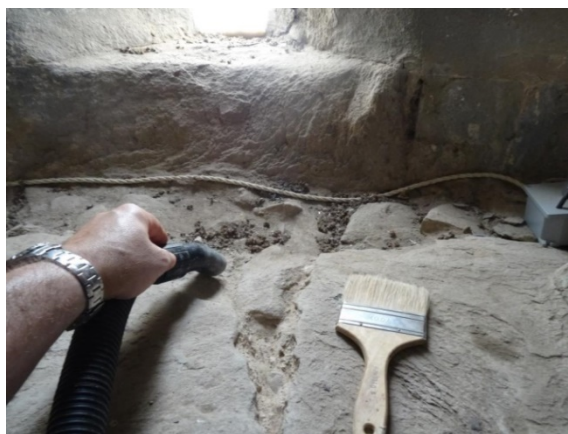
Foto 5,6: Spolveratura e rimozione dei depositi dalla superficie

Una fase preliminare ha visto la rimozione del particellato solido superficiale sia dalle superfici verticali che orizzontali. Successivamente si è effettuato una leggera pulitura preventiva delle superfici con una spugnatura leggermente umida per rimuovere patine e polveri superficiali più resistenti.

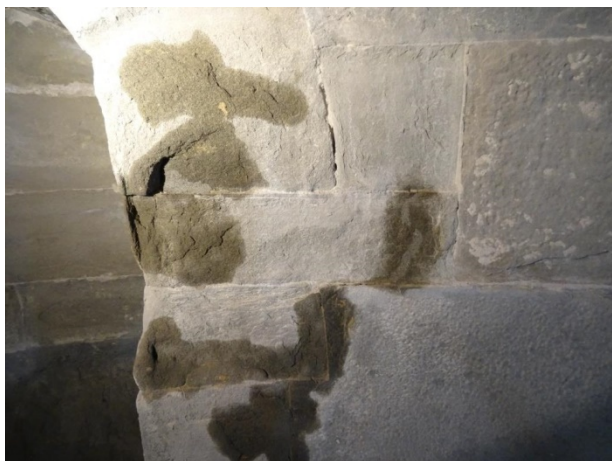
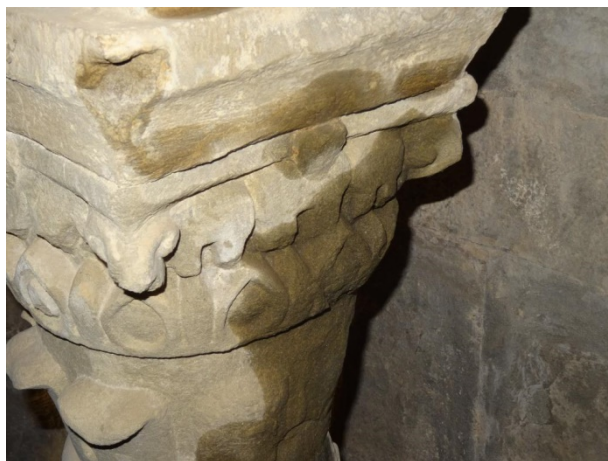
Foto 7,8: Prima applicazione localizzata di silicato di etile per la riagggregazione della matrice lapidea.

La fase di spolveratura ha messo in evidenza le zone degradate, permettendo una sorta di mappatura utile per la localizzazione degli interventi. Come fase preventiva si è proceduto all'impiego di silicato di etile, con applicazioni strettamente localizzate al degrado dato dalla pulverulenza superficiale del supporto lapideo. La ricostituzione della coesione superficiale della pietra ha consentito un migliore intervento di consolidamento dei distacchi e delle piccole lesioni effettuato successivamente.

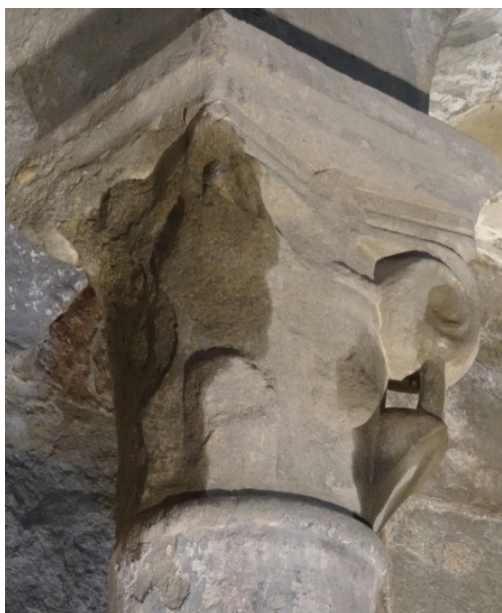
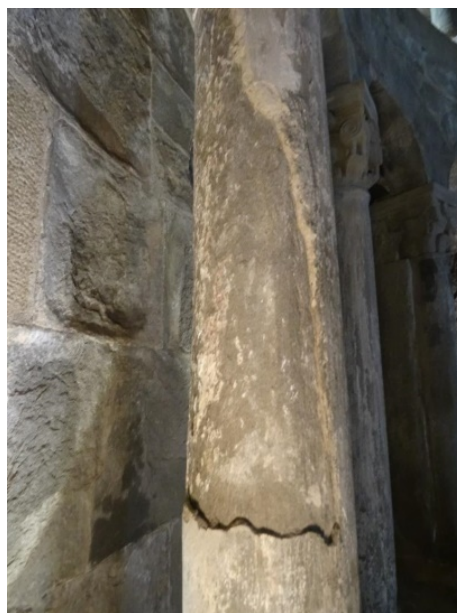
Foto 9,10: Zone coinvolte dall'applicazione di vari passaggi di silicato di etile

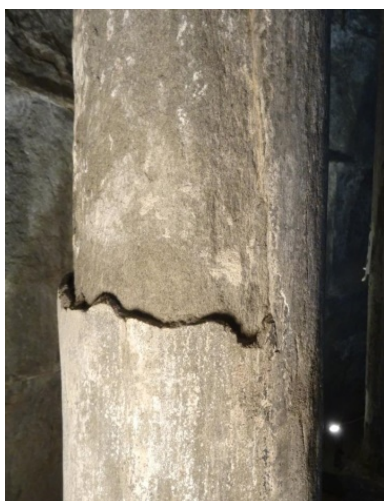
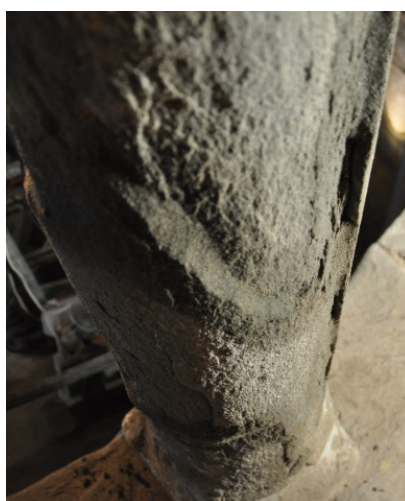
Foto 12,13: Zona di distacco su un colonna sottoposta a trattamento di silicato di etile, punti di fermatura ed iniezioni con malta e resina e successiva stuccatura a scarpa della cavità.

Alcuni distacchi e sollevamenti di porzioni di materiale è stato possibile fermarli preventivamente mediante stuccature a "scarpa" a base di malta di calce e polvere di pietra con fermatura delle fessure o distacchi più sottili con punti di ancoraggio ad iniezioni localizzate di resine acriliche per poter poi intervenire con consolidamenti di riempimento con malta a base di calce o a base di resine epossidiche. La fermatura di tali zone è stata fatta esaminando tutta la superficie, lasciando ad un intervento più in profondità solo zone con pericolo di distacco di porzioni importanti.

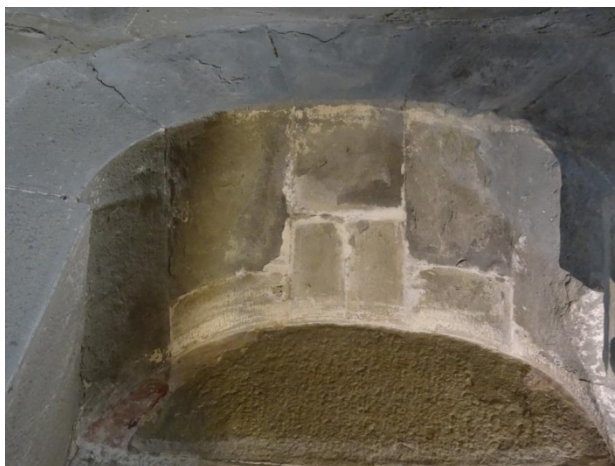
Foto 15: zona del sottarco dopo la rimozione di alcune efflorescenze ed imbianchimenti.

Si sono rimosse con una pulitura più accurata alcune patine di natura salina più evidenti mediante impacchi emollienti localizzati e successiva asportazione manuale con una spugnatura definitiva di risciacquo finale.

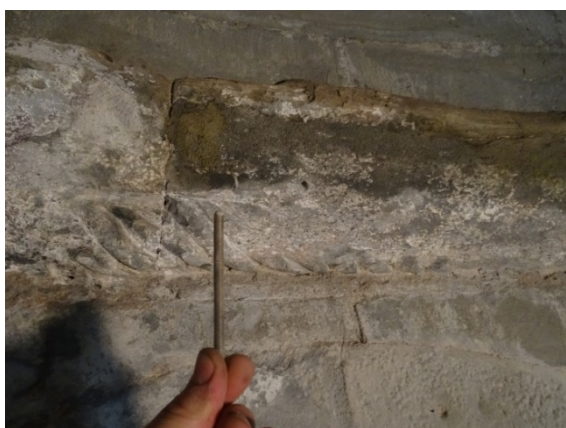
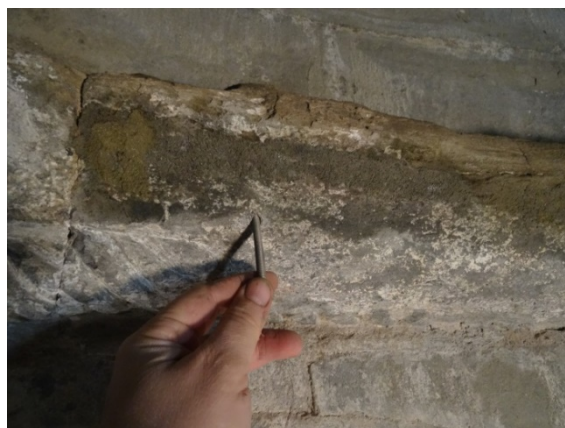
In particolare si è effettuato un intervento su una lesione strutturale che interessa longitudinalmente la superficie dalla parte superiore della finestra centrale fino alla curvatura del catino absidale. Si tratta di un leggero movimento della struttura, probabilmente datato, che aveva provocato alcuni distacchi, tra cui una porzione della cornice marcapiano. L'esecuzione di fori con applicazione di perni filettati di acciaio inox di 0,5 cm, applicati con resina sintetica bicomponente, ha consentito il bloccaggio di alcune porzioni.

Foto 18: inserimento di un pernio filettato per il bloccaggio della porzione della cornice marcapiano.

Particolare attenzione è stata posta ai distacchi e fessurazioni. Il consolidamento strutturale di lesioni o distacchi prossimi alla caduta è stato effettuato con l'inserimento di perni filettati in acciaio inox inseriti con resine epossidiche. L'inserimento dei perni, ha ancorato le porzioni distaccate alla parte sana del substrato.

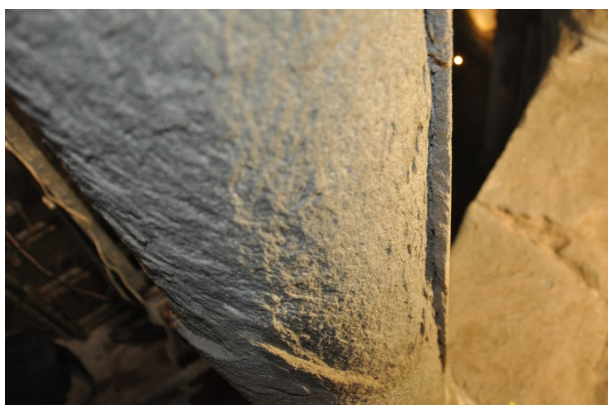
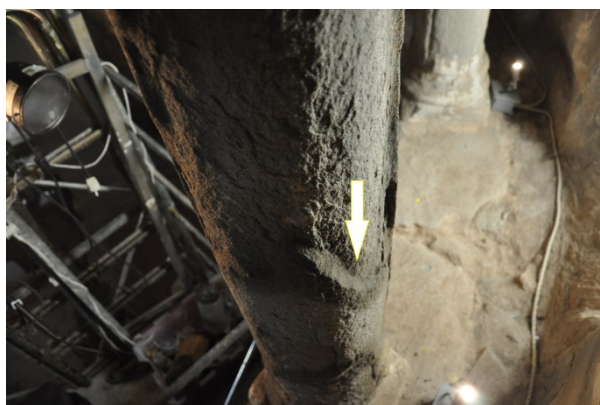
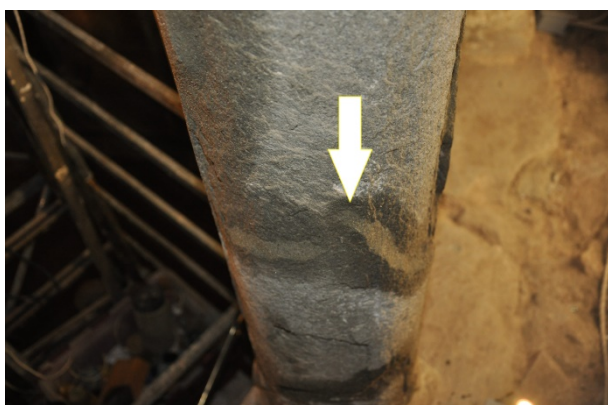
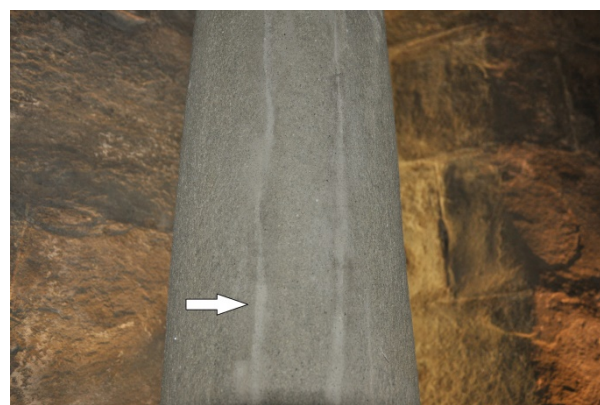
Foto 19,20,21,22: dopo il consolidamento con silicato di etile (19) dei bordi delle mancanze si sono effettuate le stuccature "a scarpa" di rinforzo (20-22) oltre che delle lesioni come indicate dalle frecce sulle immagini.

La stuccatura finale delle lesioni e delle mancanze mediante malta a base di calce naturale pigmentata e polvere di pietra. Le stuccature di rinforzo si sono eseguite anche in alcune piccole abrasioni con un'azione di rinforzo, con applicazione "a scarpa" per un intervento strettamente conservativo.

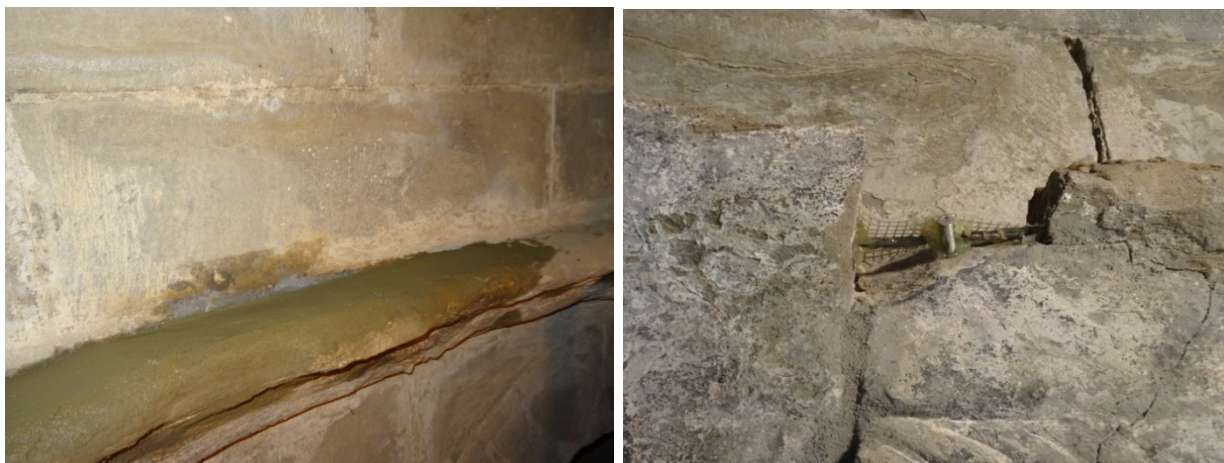
Foto 25: Stuccatura della porzione di cornice imperniata con l'applicazione a rinforzo di rete in fibra sintetica. La stuccatura pigmentata ha raggiunto la cromia della superficie originale dopo la completa asciugatura.

Foto 27: applicazione di un pernio con rete in fibra sintetica per la ricostruzione di una piccola porzione di cornice marcapiano e stuccatura della lesione.
